Gutachten

Zum Zwecke Der Ursachenfindung über Schimmelbildung

Objekt Wohneinheit im Erdgeschoß des Objektes

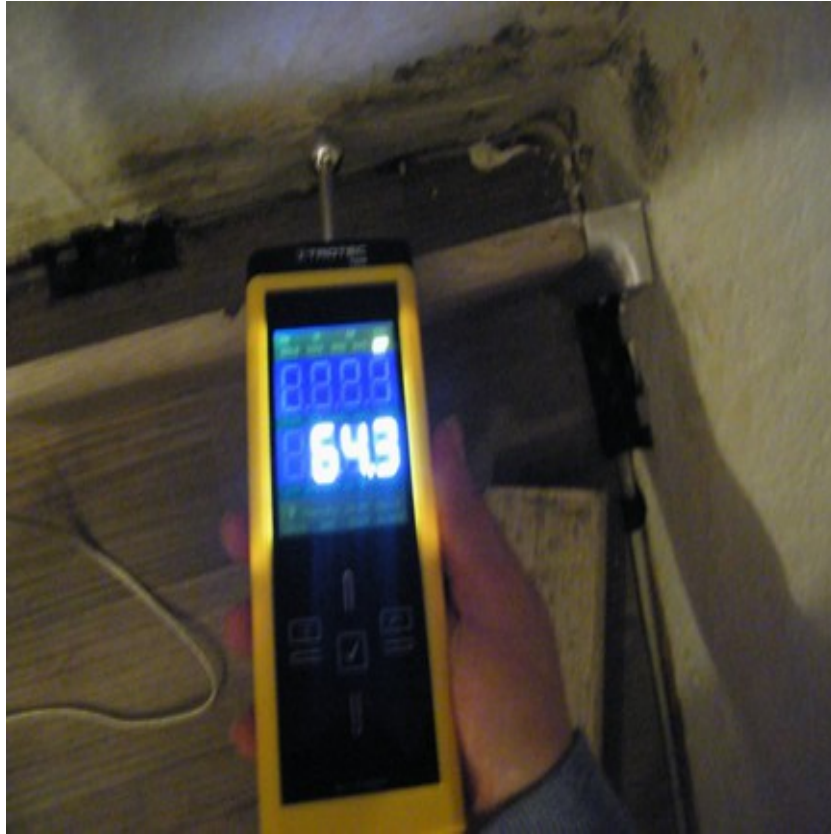
Bild 1

Detailansicht der Schimmelbildung im Wohnzimmer

Schimmelpilzbildung aufgrund von Außen eindringender Nässe über Undichtigkeiten in der Kelleraußenwand. (aufsteigende Feuchtigkeit) und nicht gedämmter Kellerbetondecke.- Die Wandecke kann sich nur bedingt erwärmen.

Messgerät : Trotec T660
64,3 Digit

8.1.1.3 Wohnzimmer

Sicherheitsvorkehrungen sind für den Schimmelschaden der Klasse1-2 zutreffen. Die Wandfläche muss getrocknet werden bis die Bauteile eine normale Baufeuchte aufweisen. Das Grundmaterial, die Farbe und der Putz müssen vollständig abgestemmt werden und entsorgt werden. Die Fläche muss verputzt werden und mit einem Farbanstrich, mit einer Silicon oder Silikatfarbe, versehen.

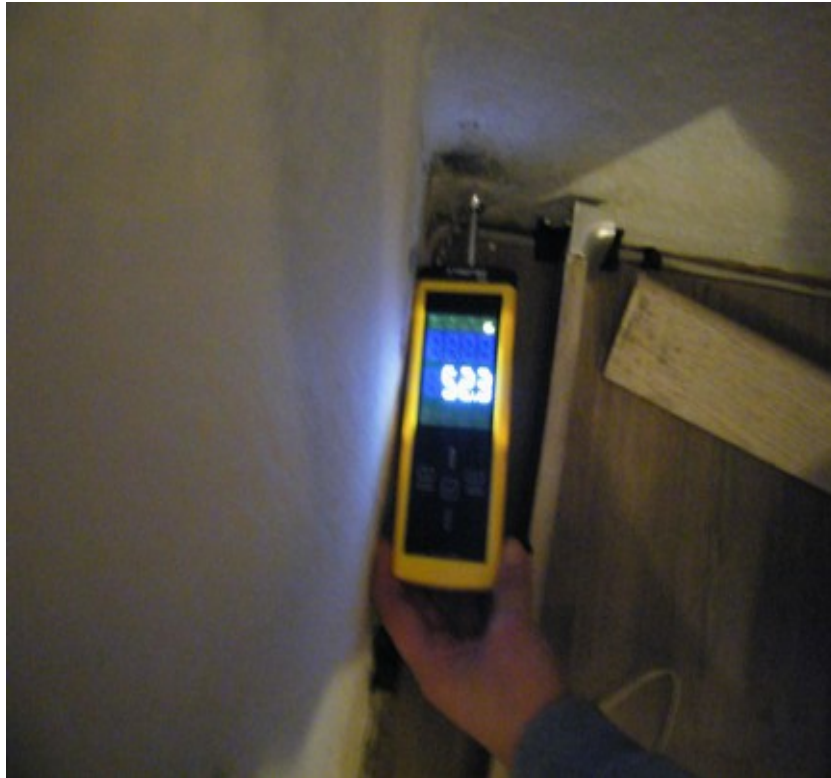
Bild 2

Wandfeuchte

Messgerät : Trotec T660
52,3 Digit

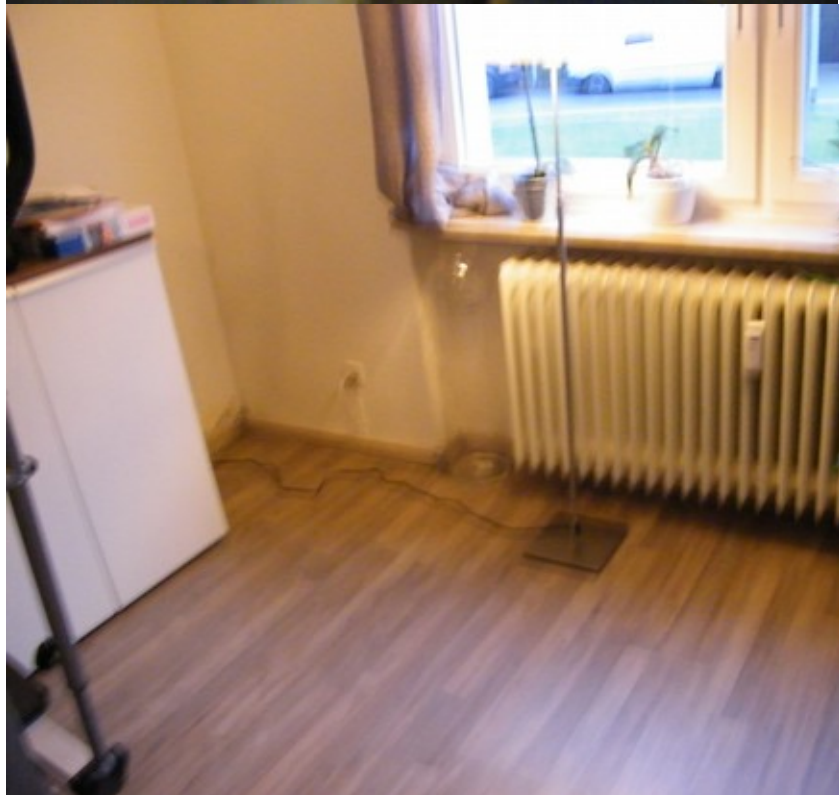
Bild 3

Die Schimmelecke ist ca. 1,00 m vom Heizkörper entfernt. Der Heizkörper ist in einer Wandnische eingebaut, über dem Heizkörper befindet sich die Fensterbank.

Durch die überbaute Fensterbank wird die Wärmeluftzirkulation und Temperaturverteilung im Raum behindert.

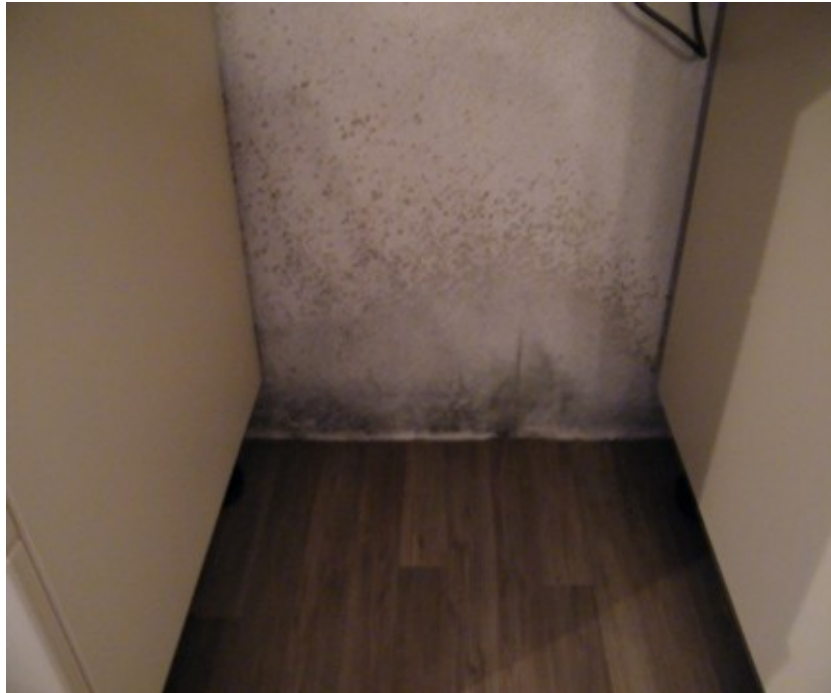
Bild 4

Detailansicht der Schimmelbildung hinter dem Küchenblock.

8.1.1.2 Küche

Sicherheitsvorkehrungen sind für den Schimmelschaden der Klasse 3 zu treffen. Die Sanierung der Wandfläche darf nur durch sachkundiges Personal erfolgen. Die Wand und Fußbodenflächen müssen getrocknet werden bis die Bauteile eine normale Baufeuchte aufweisen

Das Grundmaterial, die Farbe und der Putz müssen vollständig abgestemmt werden und entsorgt werden. Zu Empfehlen wäre die Wandfläche mit einem weißen Sanierputz zu verputzen ohne Farbanstrich, der Feuchtigkeit und Salze einspeichern kann .

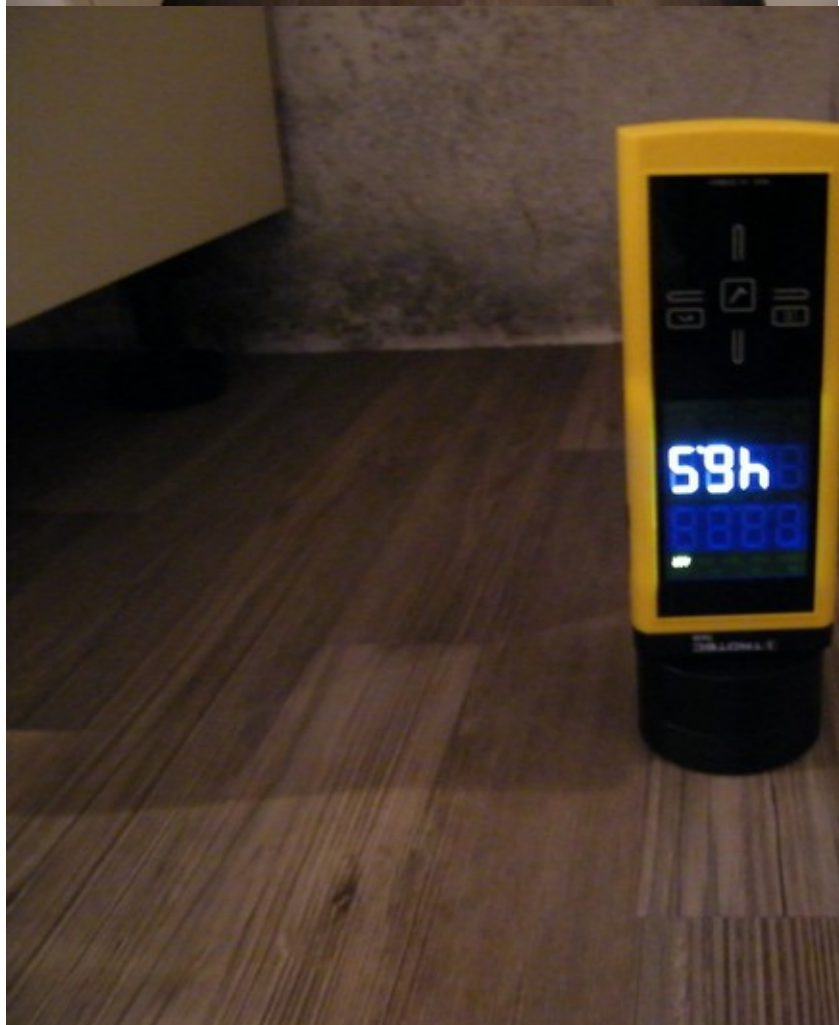
Bild 5

Küche
Schimmelbildung, wie vor
erhöhte Fußbodenfeuchte
ca. 50 cm vor Außenwand
gemessen.

Messgerät : Trotec T610
Digit 46,5

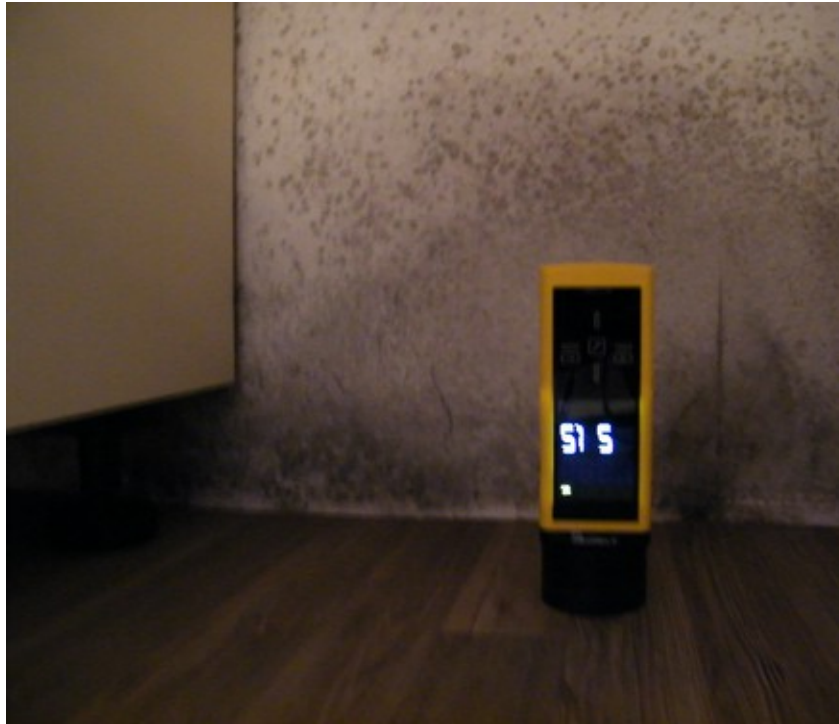
Bild 6

Küche
Schimmelbildung, wie vor

erhöhte Fußbodenfeuchte
ca. 20 cm vor Außenwand
gemessen.

Messgerät : Trotec T610
51,5 Digit

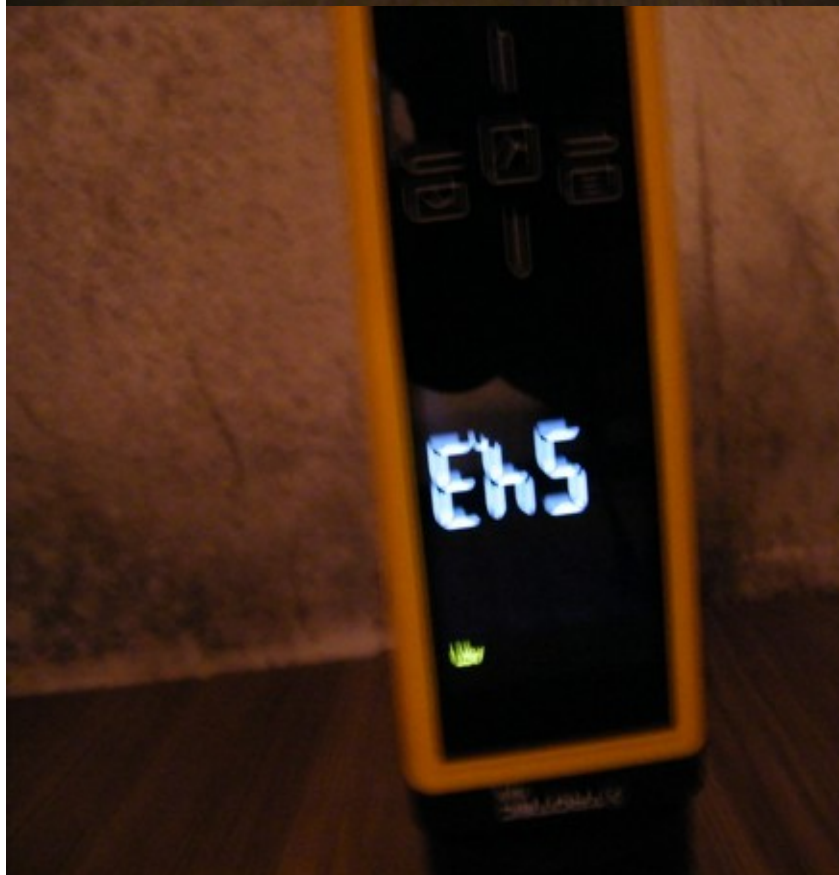
Bild 7

Küche
Schimmelbildung, wie vor

erhöhte Fußbodenfeuchte
ca. 10 cm vor Aussenwand
gemessen.

Messgerät : Trotec T610
54,3Digit

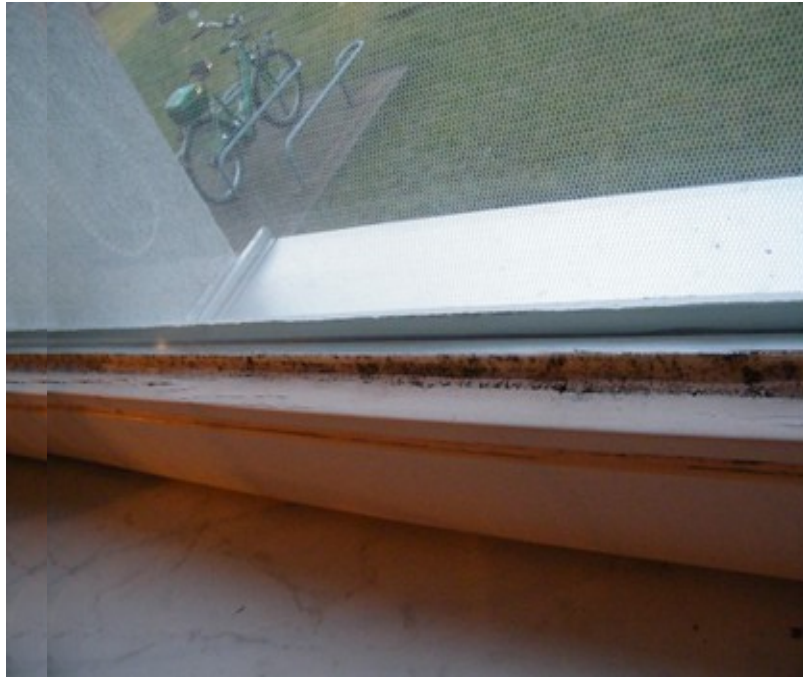
Bild 8

Küche
Schimmelbildung, wie vor
Siliconfuge weist
Schimmelbildung
auf.

In der Küche und Stube weisen die Siliconfugen vom Fensterrahmen zur Fensterscheibe eine Myzelbelastung auf.

8.1.1.4 Fenster

Siliconfugen sind Wartungsfugen, die alle 3 bis 5 Jahre erneuert werden müssen.

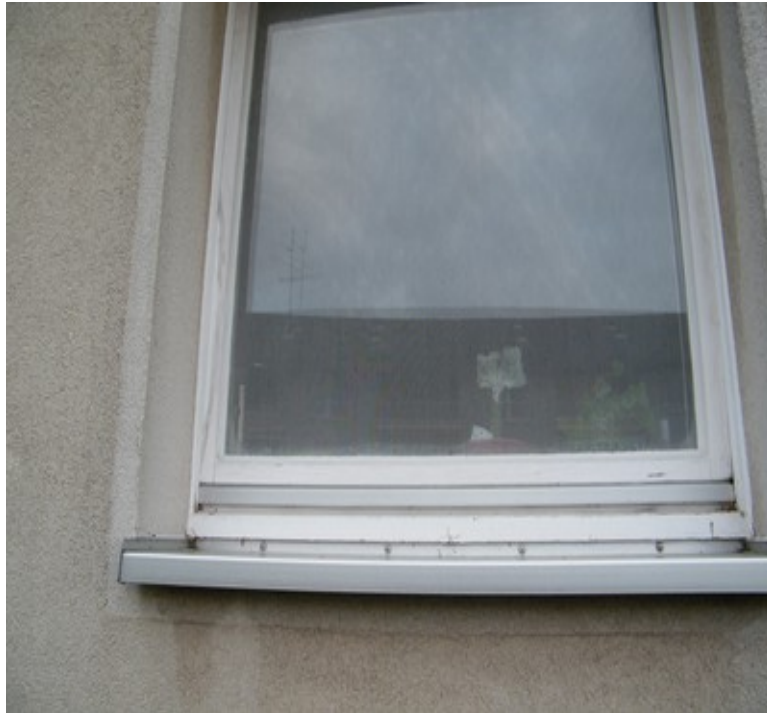
Bild 9

Küchenfenster Farb-
strich weist Risse auf
.Feuchtigkeit kann in
das Rahmenholz des
Fenster eindringen.

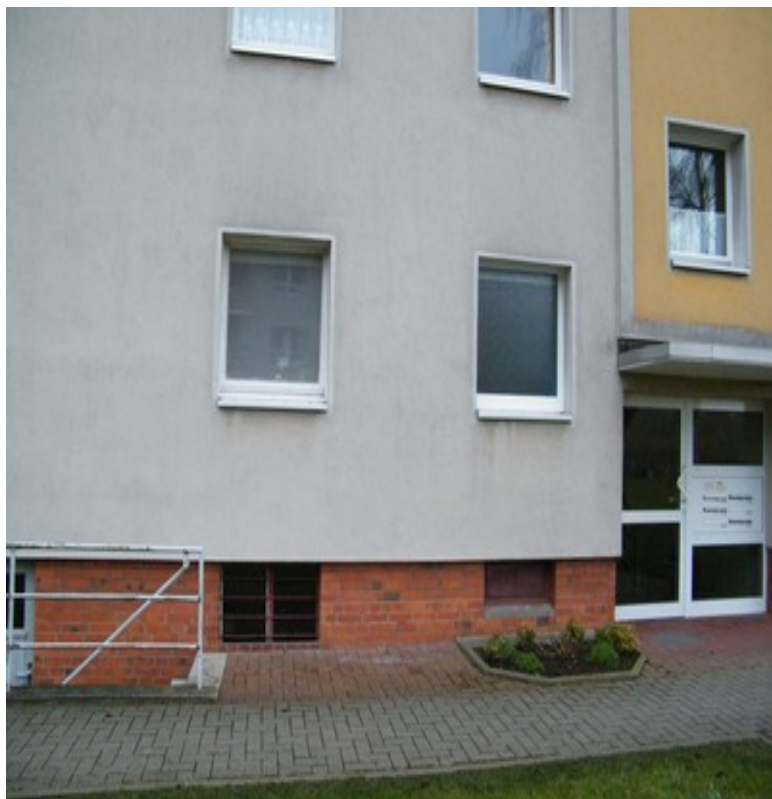
Bild 10

Gedämmte Fassade.
Unter dem Küchenfens-
ter, befindet sich ein
Kellerfenster.

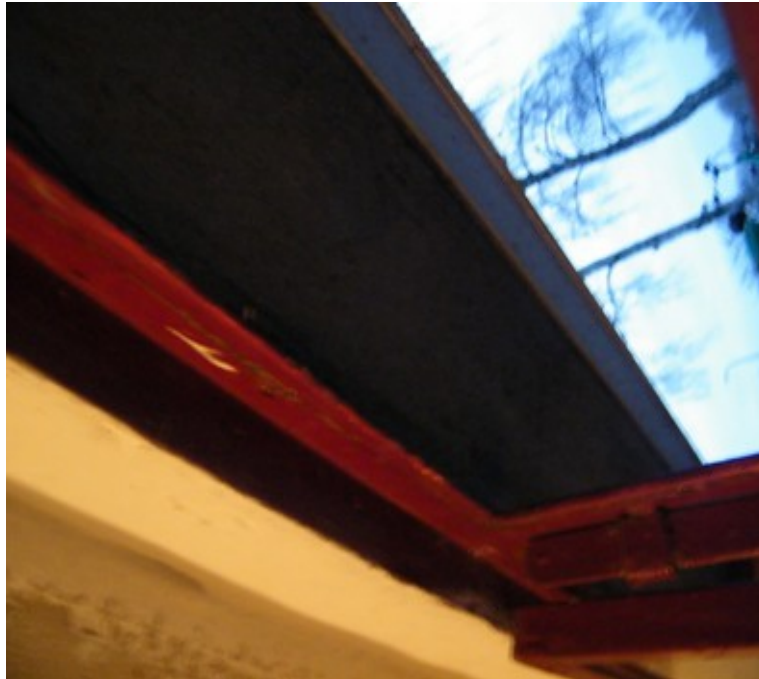
Bild 11

Kellerfenster unterhalb des Küchenfenster.

Als Fenstersturz ist ein Stahlträger verbaut. Der Sturz ist nicht gedämmt. Eine Wärmebrücke ist die Folge.

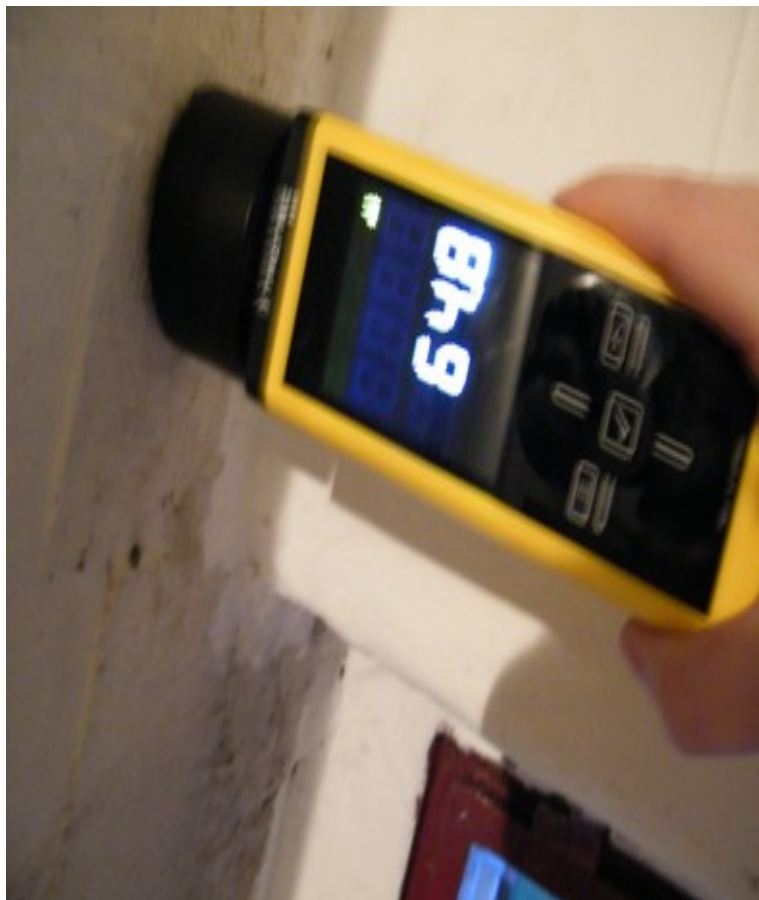
Bild 12

Keller erhöhte Deckenfeuchte auf der Innenseite der Außenwand gemessen.

Messpunkt: Betondecke unterhalb des Küchenblocks.

Messgerät : Trotec T610
64.8 Digit

8.0 Keller

Die Außenwände müssen gegen aufsteigende Feuchtigkeit abgedichtet werden. Nach entsprechender Trocknung der feuchten Decken und Wandbereiche. Danach sollte eine Kellerdeckendämmung unter den Decken vollflächig angebracht werden.

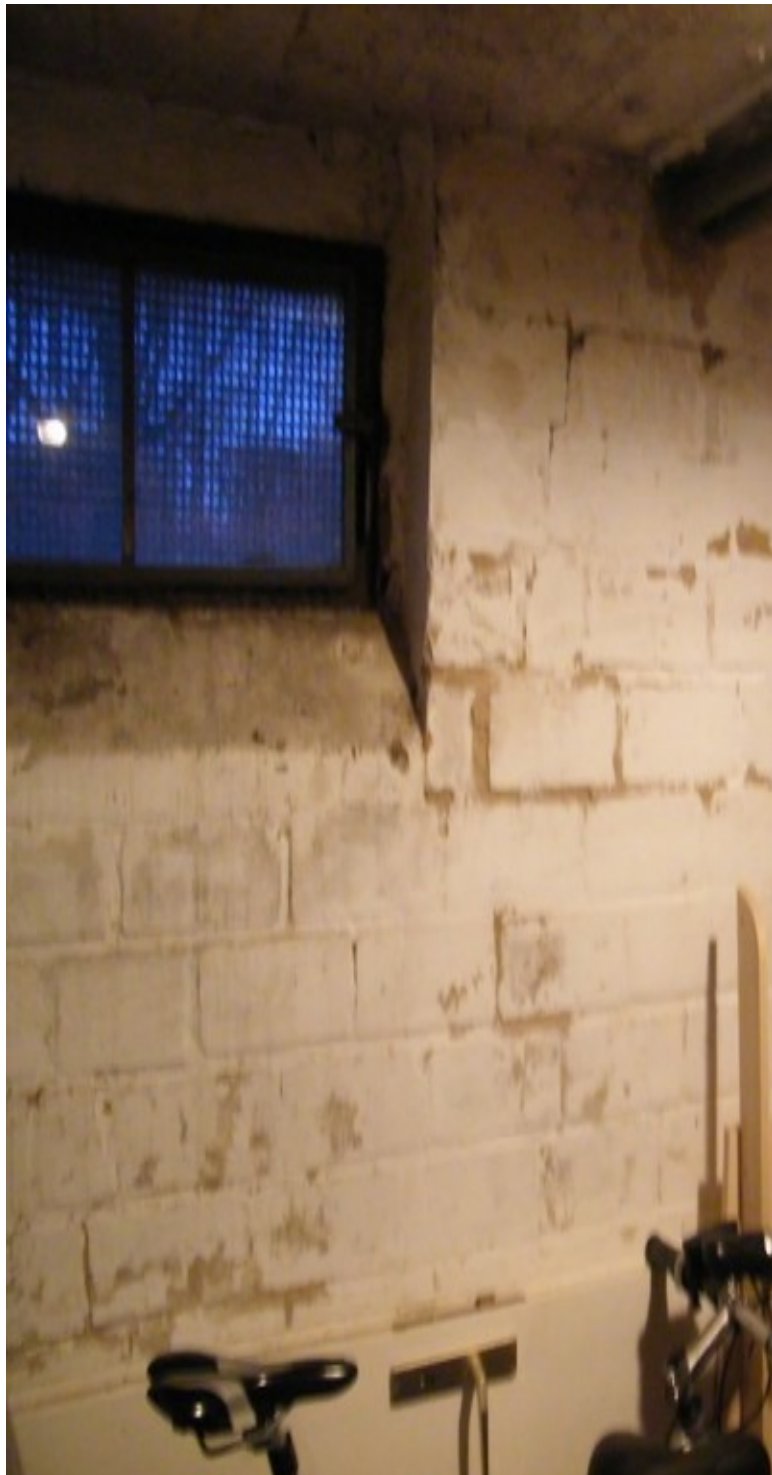
Bild 13

Keller

Großflächiger
Feuchteschaden

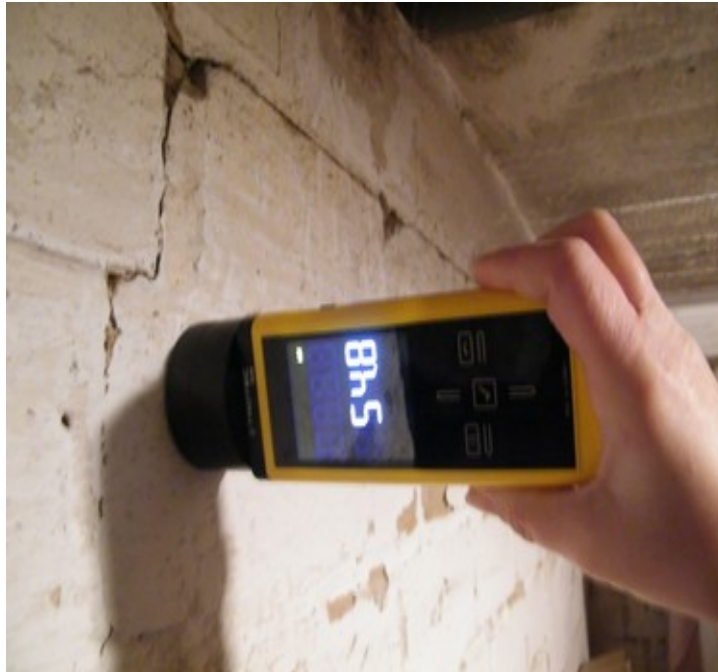
Bild 14

Keller
Erhöhte feuchte
auf der Innenseite der
Aussenwand gemessen.

Rissbildung

Messgerät : Trotec
T610 54,8 Digit

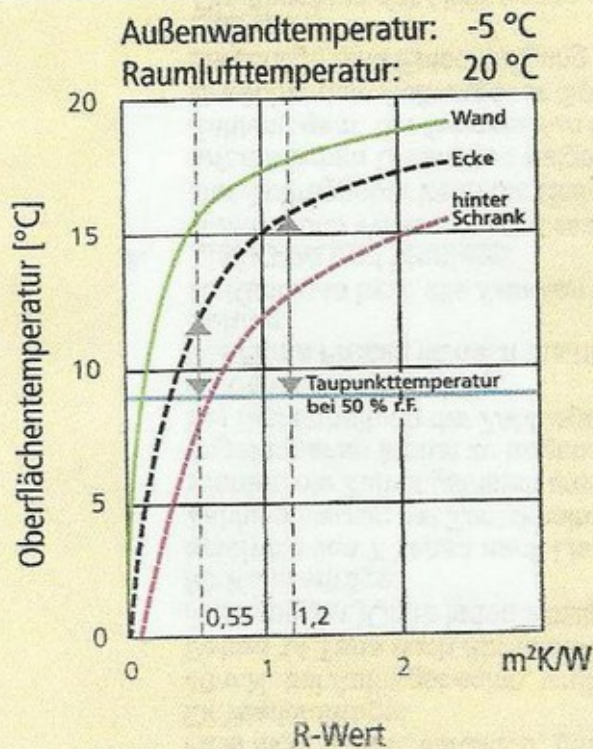
Für den Wärmedämmwert oder R-Wert sind in der Wärmeschutznorm DIN 4108 Mindestwerte festgelegt

Bild 4:
Oberflächentemperaturen in Abhängigkeit vom Wärmedämmwert R der Wand
 $R = 0,55\text{ m}^2\text{K/W}$
Mindestwert bis 1981
 $R = 1,20\text{ m}^2\text{K/W}$
Mindestwert seit 2003
