## Gutachterliche Stellungnahme

### **Wasserschaden durch eindringendes Fäkalienwasser unterhalb der Rückstauenebene im Keller.**

**Objekt**                      Wohnhaus mit Vollkeller

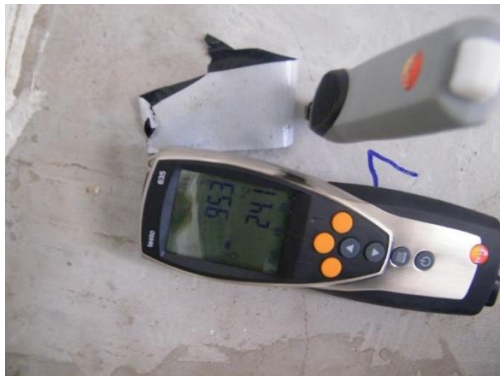
Bild 1.

Nr 1 .Feuchtemessung im Estrich 95,3 %/ 24,1 Grad feucht.

Die Messergebnisse ergaben, dass die Estrichschichten stark durchfeuchtet sind. Salzbelastungen sind in diesem Zusammenhang auch nicht auszuschließen.

Laut Rücksprache und Vororttermin der Firma Novak Trocknungsunternehmen kann der Aufbau nicht getrocknet werden, weil 2 Fliesen-schichten übereinander verbaut sind und wohl auch beim Abstemmen der zweiten Fliesenlage die darunter lagernder Estrich beschädigt wird. Empfohlen wird ein Rückbau bis auf die Dämmung.

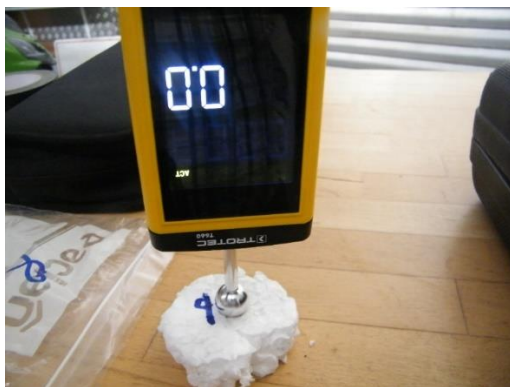
Bild 2

Probe Nr 9. Feuchtemessung Oberfläche Dämmung 0 %

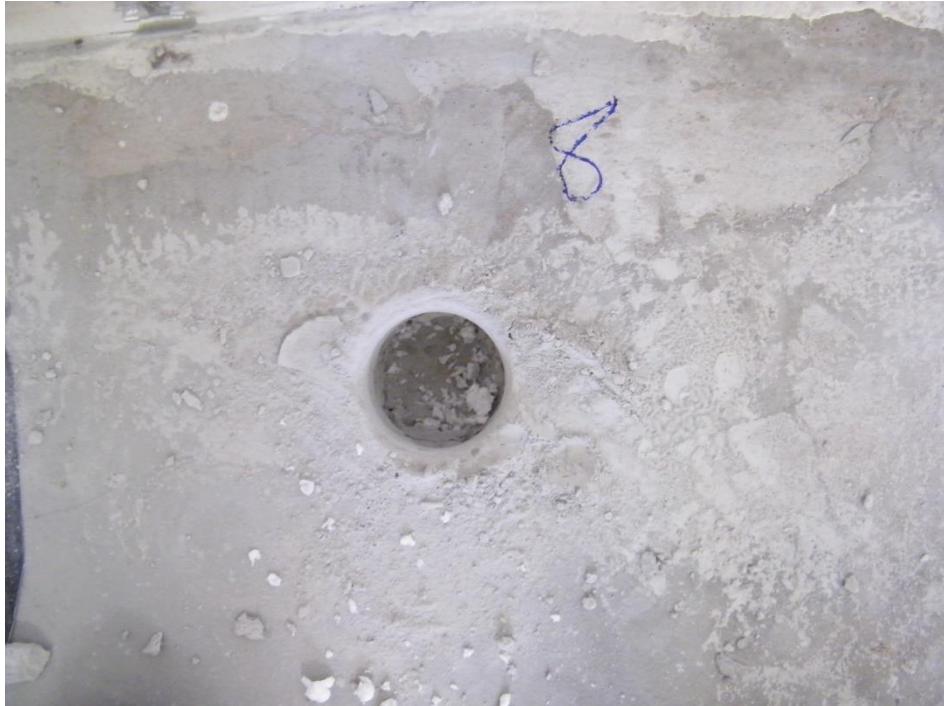
Bild 3  
Probe Nr 8. Kernbohrung durch den Estrich.

8. PS-Dämmung Unterseite	solitäre Bakterien
5. Klebestreifen –Kontaktprobe	Cladosporium sp., Acremonium
	Solitäre und myzelbildende Bakterien

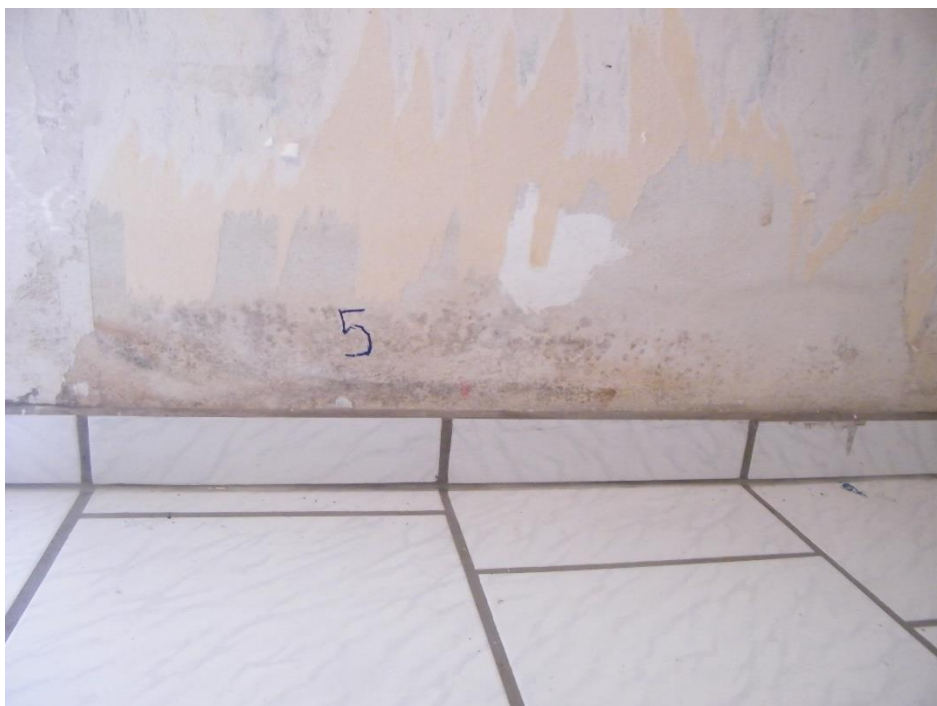
Bild 4  
Probe NR 5. Beprobung auf Pilzsporen.

- sichtbare Schimmelbildung Beprobung Nr. 5 an Wandflächen der Werkstatt.
- Messungen der betroffenen Wand- und Bodenflächen.

Die Kontaktprobe Nr. 5 weist eine Schimmelpilz- Kontamination auf. Der Putz der betroffenen Wandflächen muss bis 60 cm – 70 cm über den Befall abgestemmt und die Flächen müssen neu verputzt werden.
